# Restaureren? Maar dan wel goed!

## Werken met restauratiemortels vraagt om specifieke kennis en ervaring

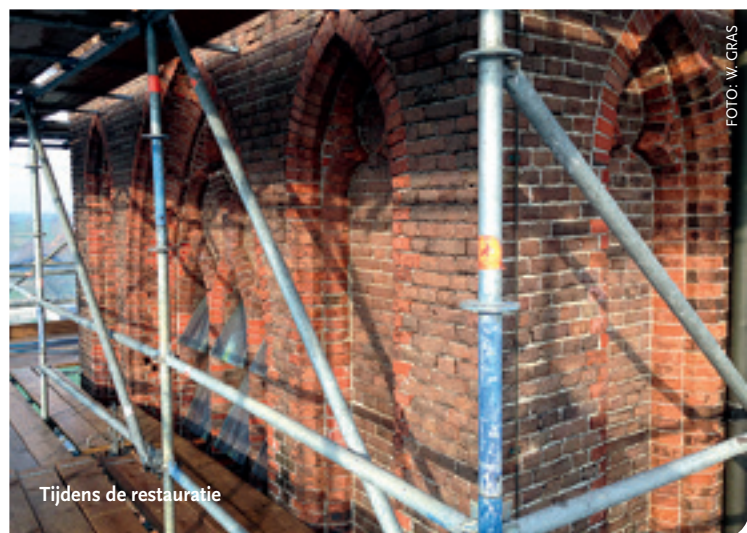
Tijdens de restauratie

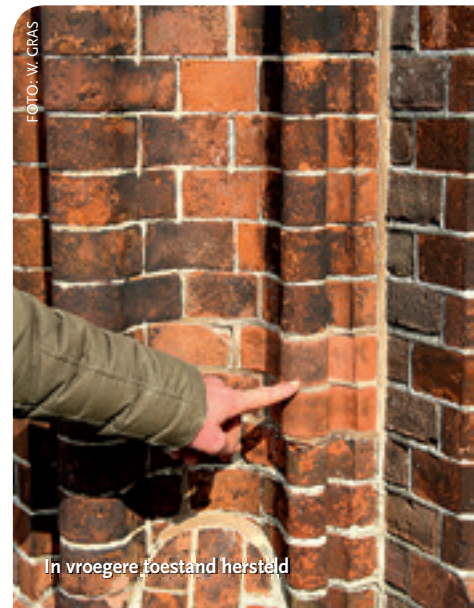
In vroegere toestand hersteld

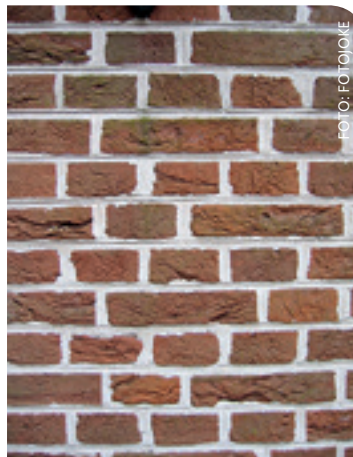
Dagge- of daagvoeg

Onderweg luisteren we met genoeg naar een man die ons 'terugvoert' in de geschiedenis en ons het ontstaan en de verschillen uiteenzet tussen, onder meer, knip- snij- en daggevoegen. De daggevoeg wordt ook wel daagvoeg genoemd. Dit is een voeg waar een 'streepje' doorloopt (zie foto). Als voeggereedschap werd/wordt hier een 'dagijzer' voor gebruikt. Voorbeelden van zo'n voeg zijn onder meer te vinden in Bourtange en ook het Brand-

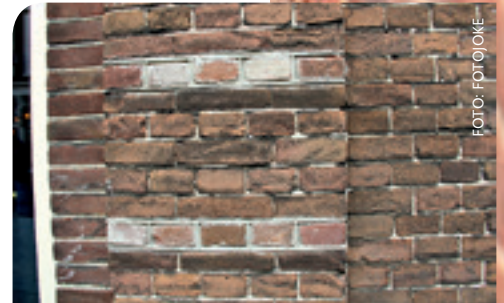
Niet op de juiste wijze gerestaureerd

ver ervandaan zien we een 'restauratie', uitgevoerd op een wijze zoals het niet moet. En er had zeker geen cementmortel moeten worden toegepast.

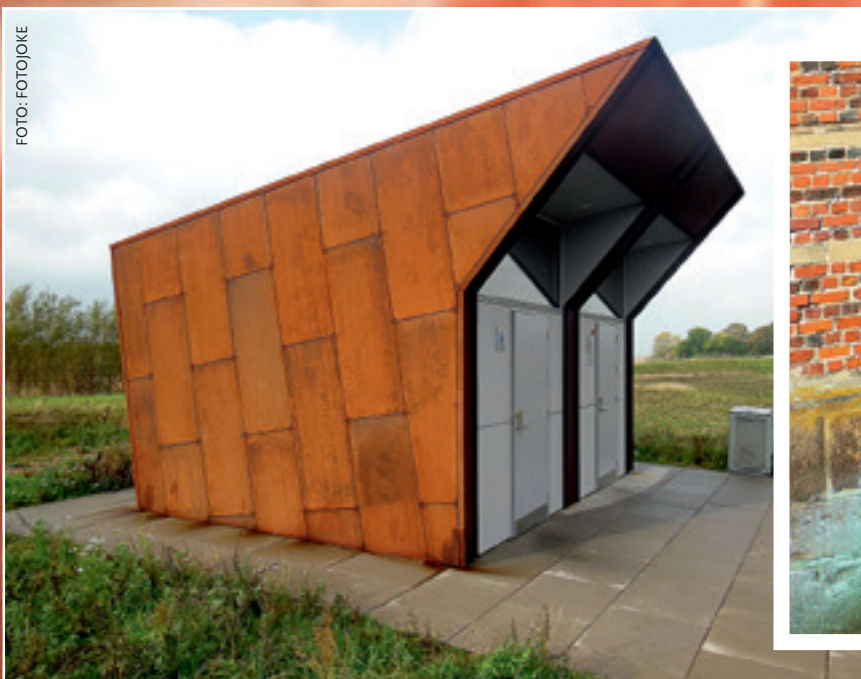
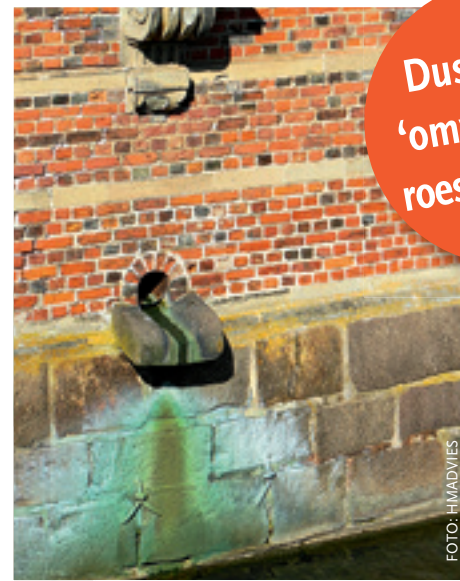
Op steen komt geen roest voor, hoewel er uitzonderingen bestaan zoals te zien op de kasteelmuur. Maar dat komt dan weer vanuit de koperen afvoer erboven.

Dus via een 'omweg' toch roest op steen.
